Die Retter des Xantener Doms

Ein Chorpfeiler musste abgetragen werden, da sein Kern beim Wiederaufbau mit mangelhaften Materialien aufgefüllt worden war

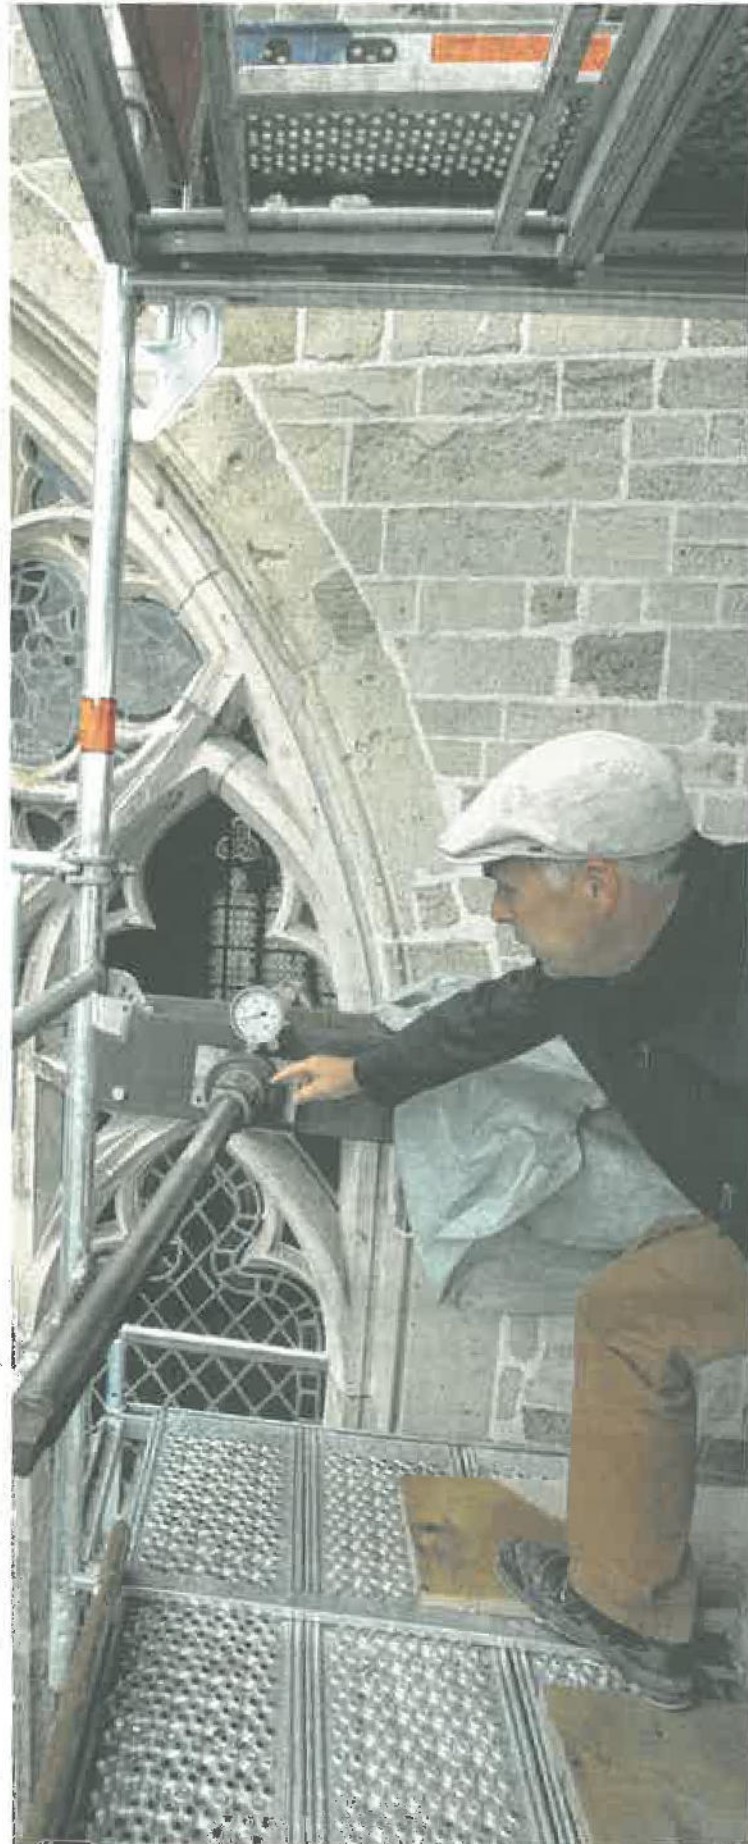
Johannes Schubert überprüft die Spannung der Zugseile.
