Operation am offenen Herzen des Domes

ST.-VIKTOR-DOM Weil ein Pfeiler nach dem Krieg mit mangelhaftem Material aufgefüllt worden war, drohte der Xantener Dom aus dem Gleichgewicht zu geraten. Mit modernster Technik wurde der Pfeiler neu aufgebaut und die Kirche gerettet.

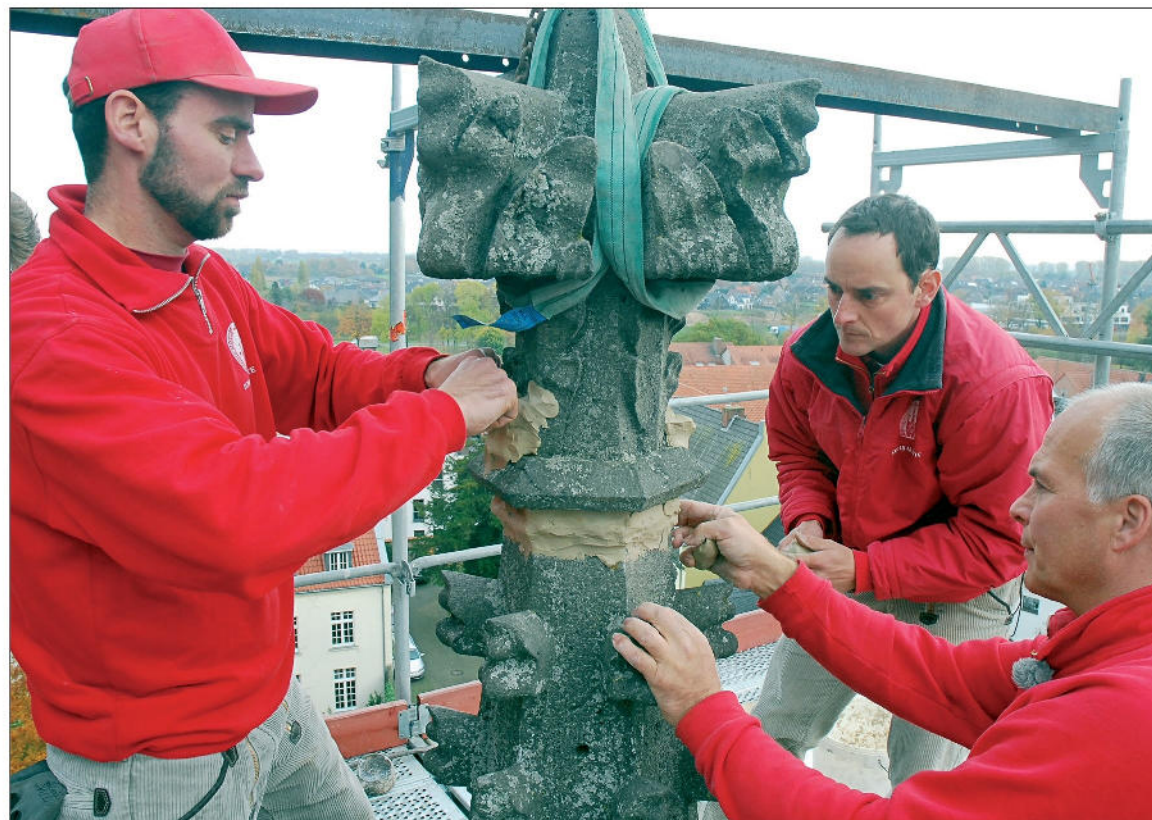
Matthias Dungs, Thorsten Knapp und Johannes Schubert von der Xantener Dombauhütte kontrollieren, dass die Fugen an Kreuzblume korrekt mit Ton abgedichtet werden.

Langsam wird die Filiale hochgenommen und passend auf die untere Fuge des Pfeilers aufgesetzt. Immer wieder hallen kurze Anweisungen der Steinmetz, während die ungewöhnliche Operation zu Ende geführt wird. Zum Abschluss wird die Kreuzblume aufgesetzt und mit flüssigem Blei ausgefüllt. »Dies war wirklich eine Operation am offenen Herzen des Xantener Domes«, beschreibt Johannes Schubert, Leiter der Xantener Dombauhütte, die gerade zu Ende geführte Baumaßnahme im Strebewerk der Dom-Südseite.

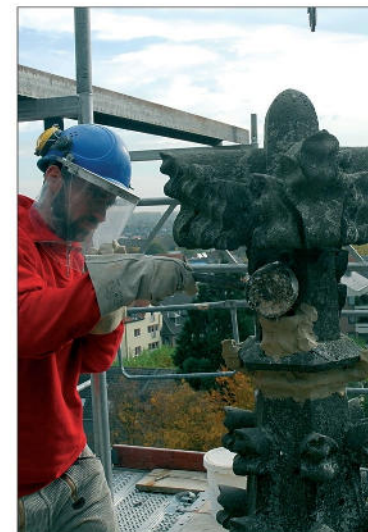
Matthias Dungs füllt die Fuge an der Kreuzblume mit flüssigem Blei aus.

Die Bauleute verwendeten bei ihren Arbeiten Materialien, wie es die Römer bereits taten. »Bei allen filigranen Arbeiten verwenden wir Blei«, sagt Schubert. »Gerade auch dann, wenn das Verhältnis von Fläche und Fuge entsprechend gering ist. Außerdem können wir nach der Verwendung von Blei sofort weiter arbeiten. Bis der Mörtel trocken ist, würde es viel zu lange dauern.«
