Altarrestaurierung durch die Xantener Dombauhütte

Die Konservierung der Altäre im Xantener Dom St. Viktor wird gefördert durch die Beauftragte der Bundesregierung für Kultur und Medien, das Bistum Münster und den Verein zur Erhaltung des Xantener Domes e. V.

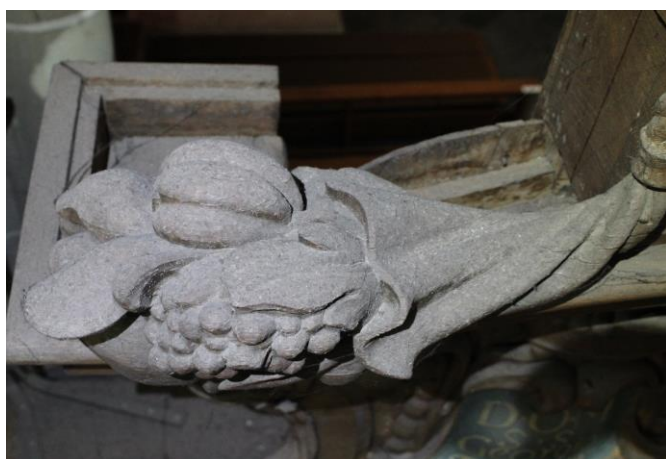
Durch starke und großflächige Staubauflagen erscheint die Oberfläche grau und unästhetisch. Die detailreichen Ausarbeitungen verwischen augenscheinlich. Xantener Dom, Barbaraaltar, Detail Aufsatz Fruchtgehänge.

Die Reinigung erfolgt zuerst „trocken“ mit einem Pinsel und einem geeigneten Staubsauger. Erst nachdem alle losen Staubauflagen und Schimmelsporen abgesaugt wurden, folgt eine „feuchte“ Reinigung mit einer Lösung aus destilliertem Wasser und Ethanol, die mit einem kleinen Lappen aus Baumwolle oder Leinen auf die Oberfläche aufgetragen wird. Das Wasser dient dabei als Lösemittel für verdichtete Staubauflagen und das Ethanol zur Bekämpfung der Schimmelsporen.

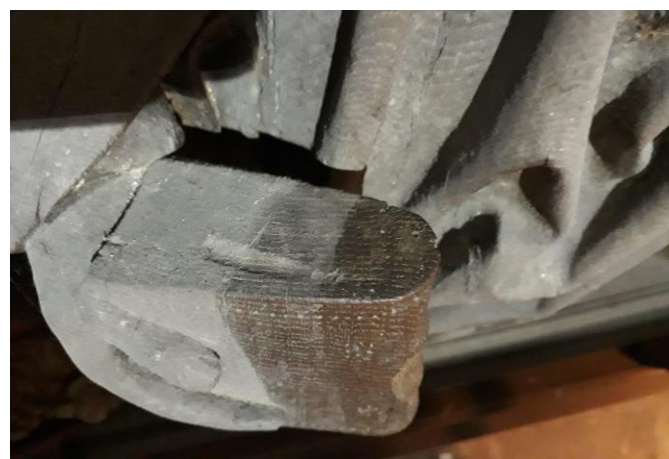
Durch die Trockenreinigung (mittig) und die anschließende Feuchtreinigung (rechts) werden Details sichtbar und die Oberfläche gewinnt wieder an Tiefenwirkung. Xantener Dom, Barbaraaltar, Detail Figur Barbara.
