Neue Einblicke in die Sakristei

Nach acht Jahren hat die Xantener Dombauhütte die Arbeiten abgeschlossen

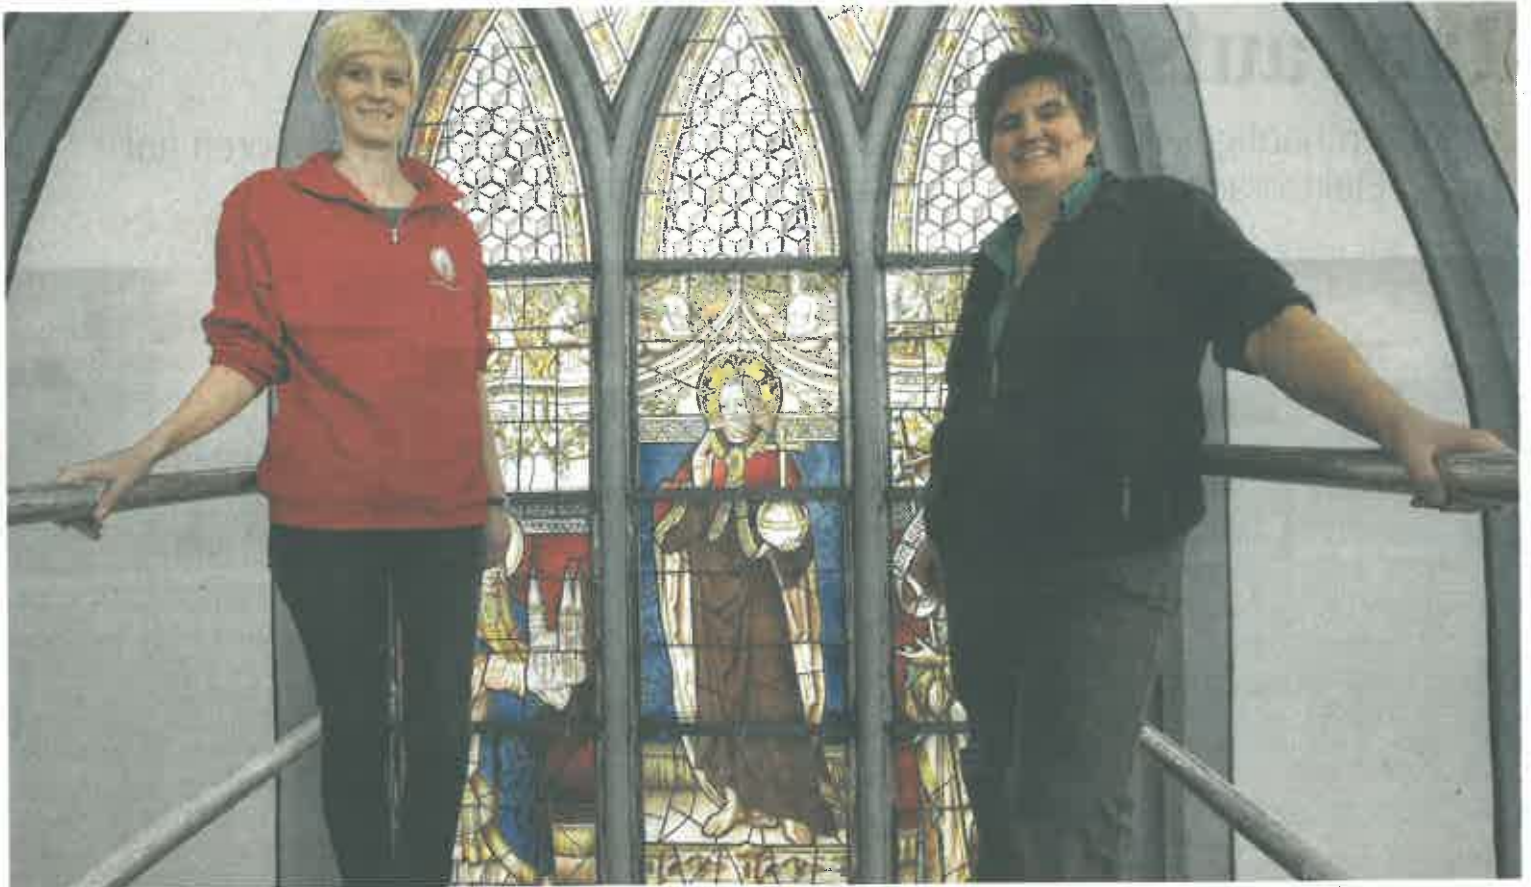
Diplom-Restauratorin Gerlinde Möhrle (rechts) und Franziska Koch von der Dombauhütte auf dem Gerüst vor dem nun vollendeten Salvatorfenster.

es viel Erfahrung und einer besonderen Technik: Wenn die Originalfenster demontiert werden, wird eine Planglasscheibe in die einzelnen Segmente eingepasst, die dort auch verbleibt, wenn das fertig behandelte Segment wieder eingebaut wird. Diese „Doppelverglasung“ schützt das Kunstfenster später wirkungsvoll vor Witterungseinflüssen von außen.

„Früher“, erklärt Johannes Schubert, Leiter der Dombauhütte, „wurden dünne Glasscheiben direkt auf das Originalfenster geklebt.“ In den Zwischenräumen sammelten sich jedoch immer wieder Schmutz und Feuchtigkeit, was den Fenstern auf Dauer eher schadete. Einziger Nachteil sei, dass die Planglasscheiben von außen teilweise sichtbar sind.
